琵琶湖疏水水路閣

水路閣管理計画

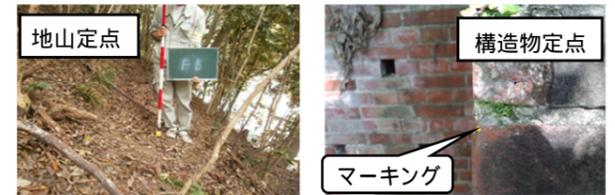
> 水路閣西側橋台部
定点は15mm程度の範囲で移動し続け、24年4月(当初)と最終観測値の差異は約5mmであった。記録的豪雨に何度か遭遇したが、気象条件と変位量に相関性はなかった。水平方向の亀裂を境に上部と下部(基礎側)で、定点の挙動(移動の方向や量)が異なった。

定点の変位量は西側橋台部と同様の傾向であった。水路を境に山側と谷側で挙動が異なり、土砂地盤の谷側でやや変位量大きい傾向にあった。

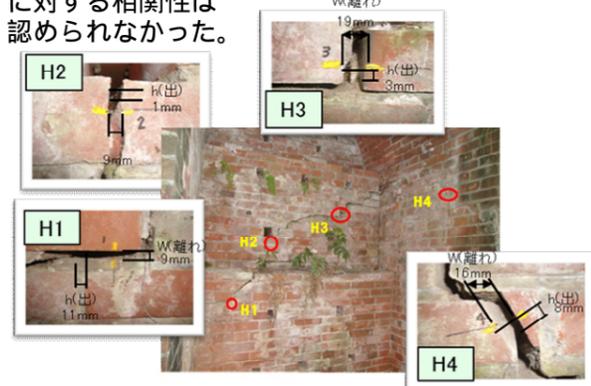
亀裂の開口量が大きい西側法面部において、ノギスや金尺による詳細な変位量を計測した。その結果、各箇所とも数mmオーダーで開口と閉塞を繰り返し、動態観測結果や天候(雨量・気温)に対する相関性は認められなかった。

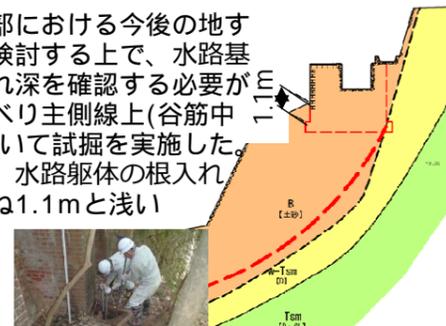
西側法面部における今後の地すべり対策を検討する上で、水路基礎部の根入れ深を確認する必要がある。地すべり主側線上(谷筋中央付近)において試掘を実施した。

その結果、水路躯体の根入れ深さは、概ね1.1mと浅いことが確認できた。
