# 台風 1 2 号の豪雨による土砂災害

- 台風12号に伴う被害の概要
- 和歌山県那智勝浦町を中心とする被災状況報告
- 世界遺産熊野三山被災状況報告
- 地盤工学会関西支部を中心とするその後の委員会活動

## 「想定外」豪雨による地盤災害への対応を 考える調査研究委員会の立ち上げ

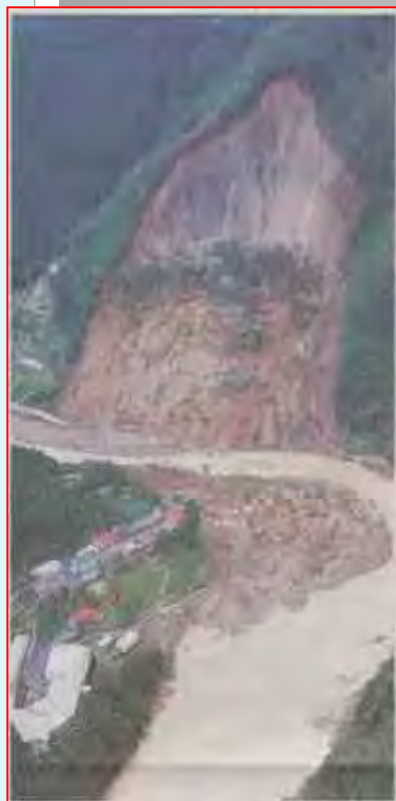
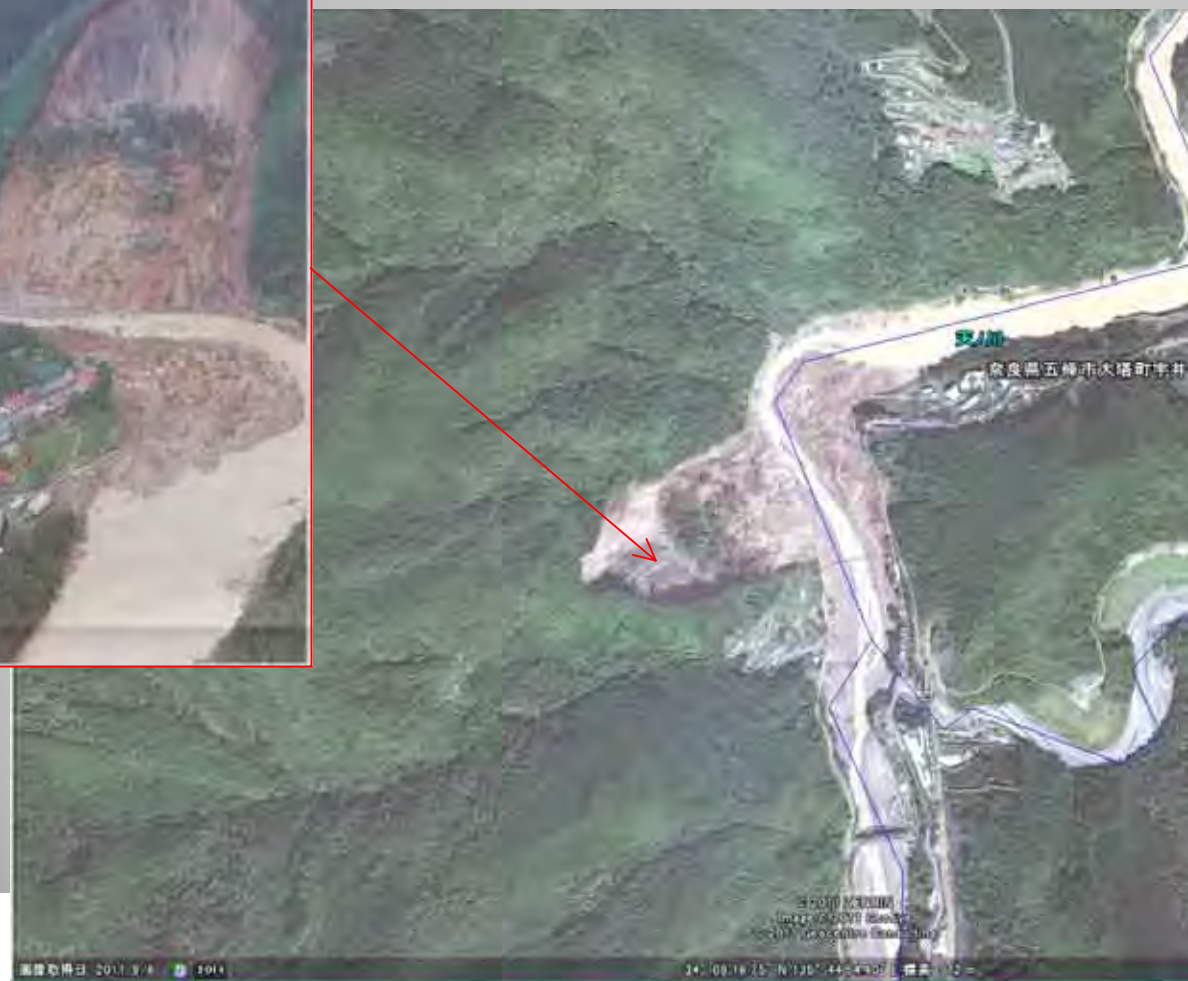
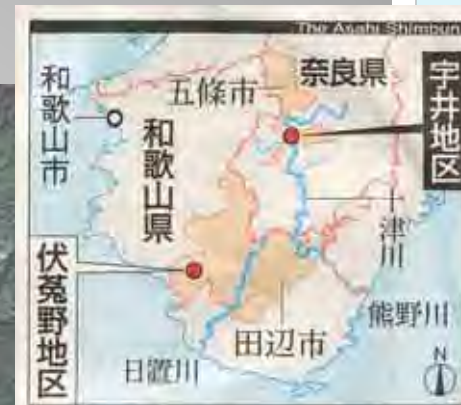
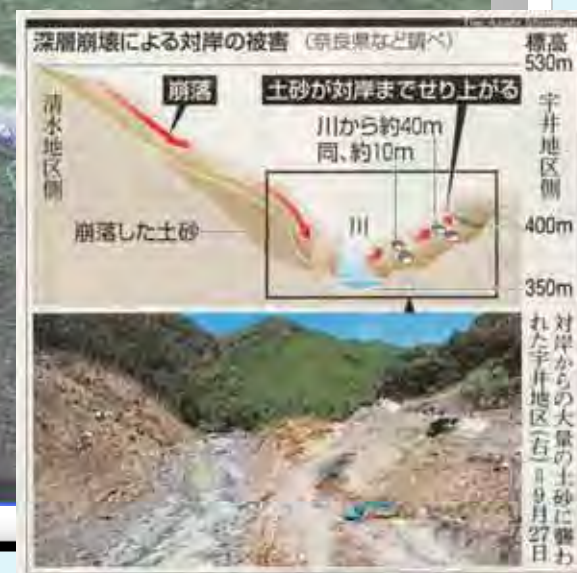
# 奈良県五條市大塔町，宇井

## 深層崩壊

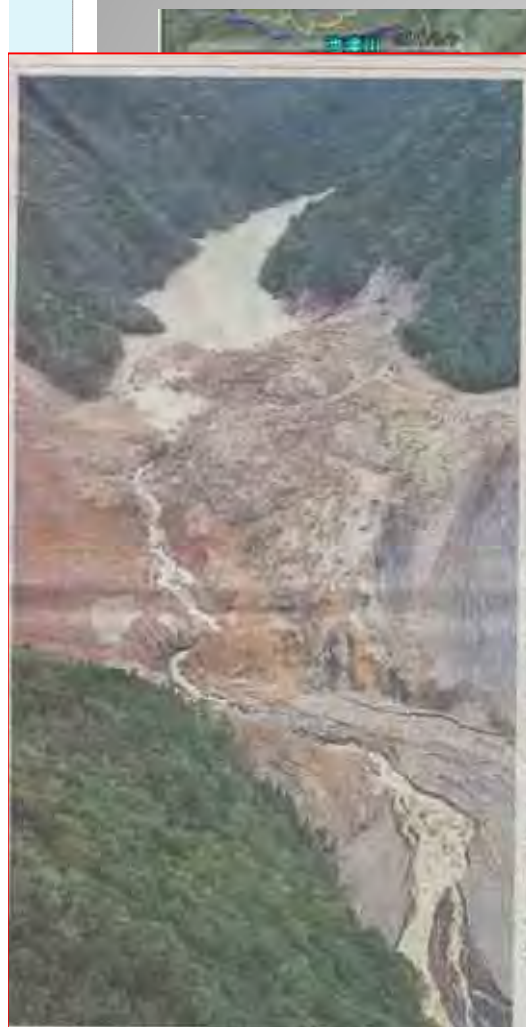
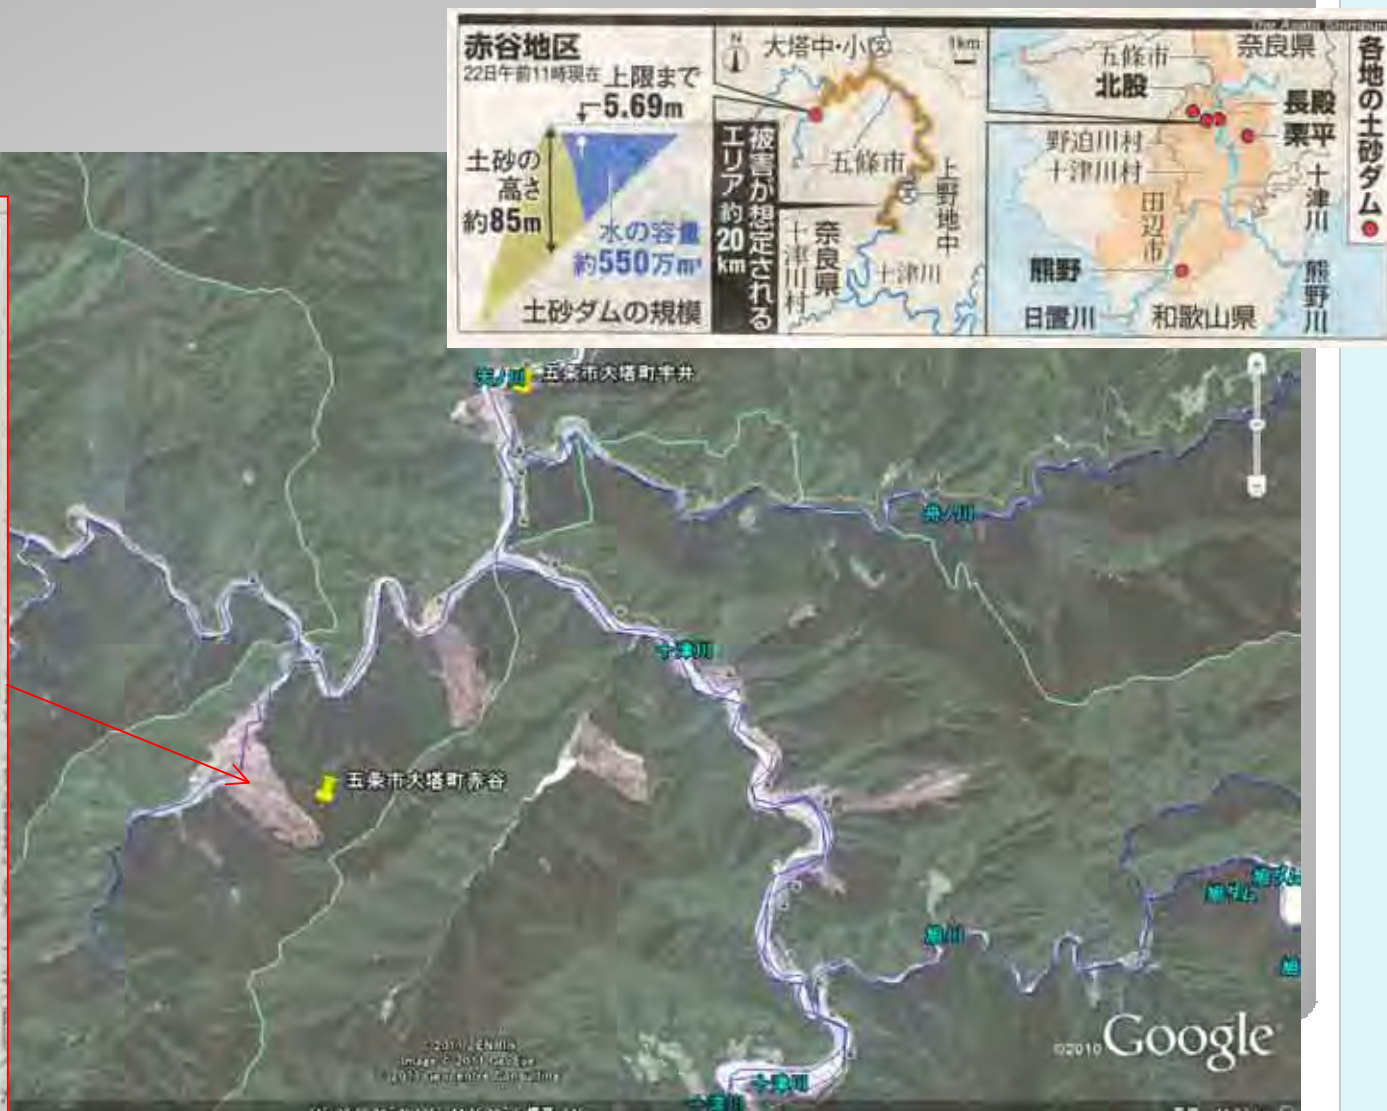
# 奈良県五条市大塔町，赤谷

## 堰止め湖

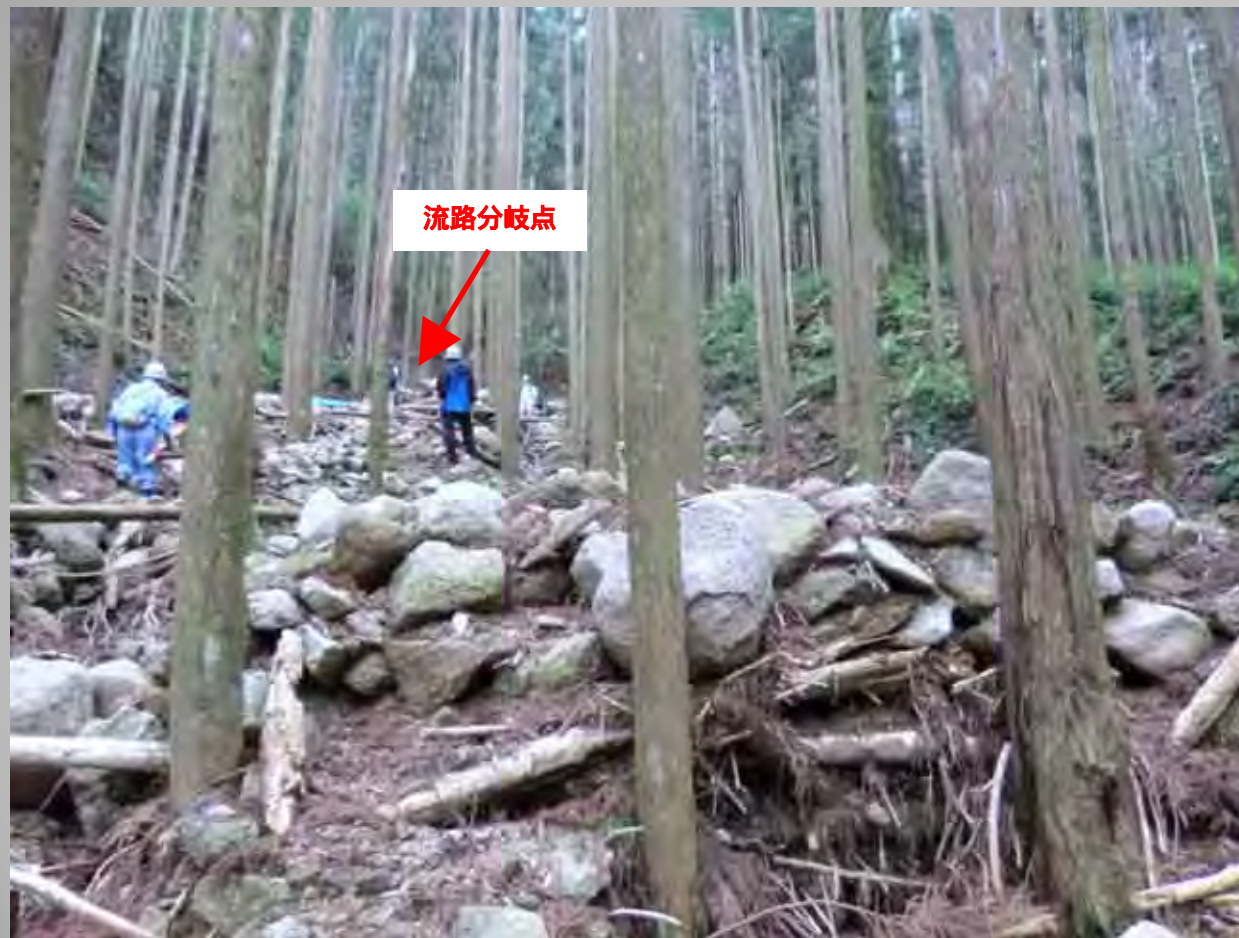
# 熊野那智大社（１）

➤熊野那智大社  
大社裏山の土石流  
跡 下流付近

➤細かく折れた木と  
枝、石等が木立の  
間に山積

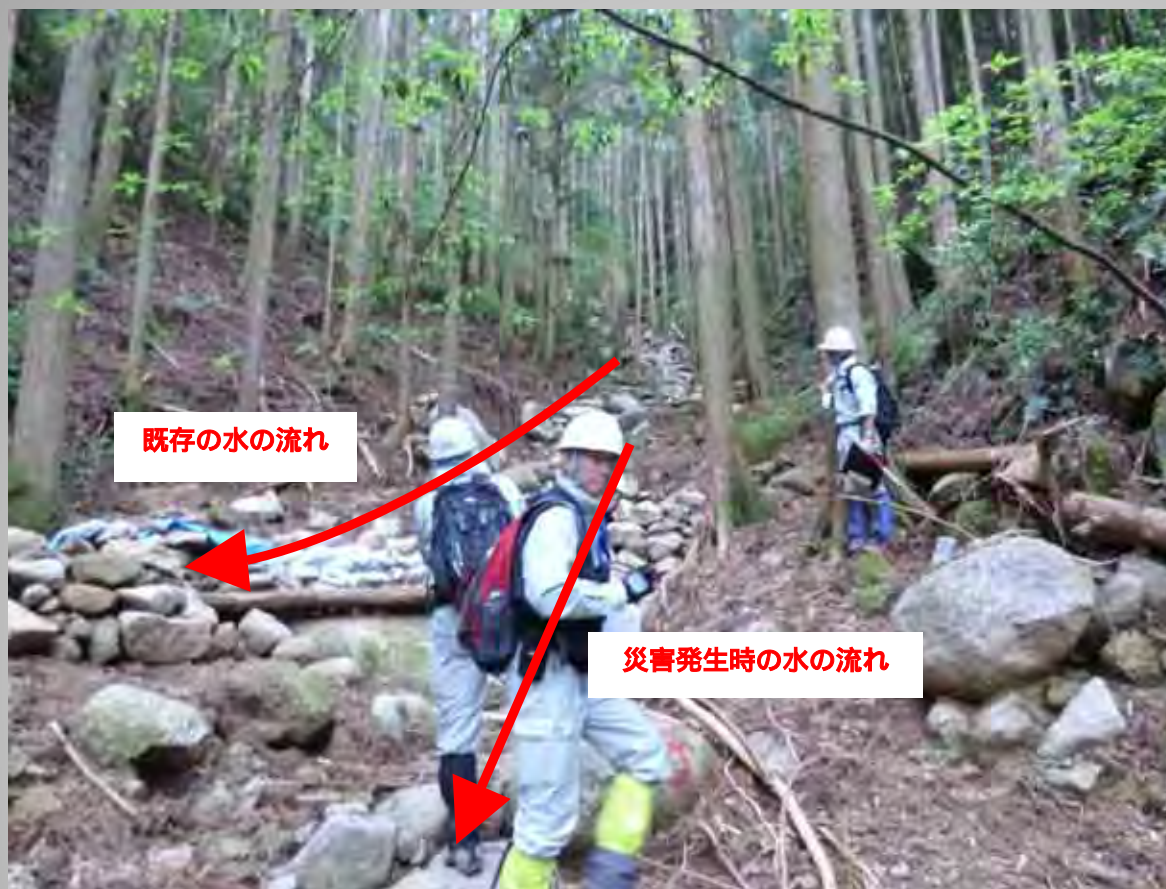
写真2 熊野那智大社 大社裏山の土石流跡 流路分岐点

通常写真左側へ流れていた水が、何らかの理由により流路を変えて土石と共に大社へ流入  
那智大社職員が人力作業でブルーシートと石積みにより元の流れへ導くよう簡易復旧

➤那智大社職員が人力作業でブルーシートと石積みにより元の流れへ導くよう 簡易復旧

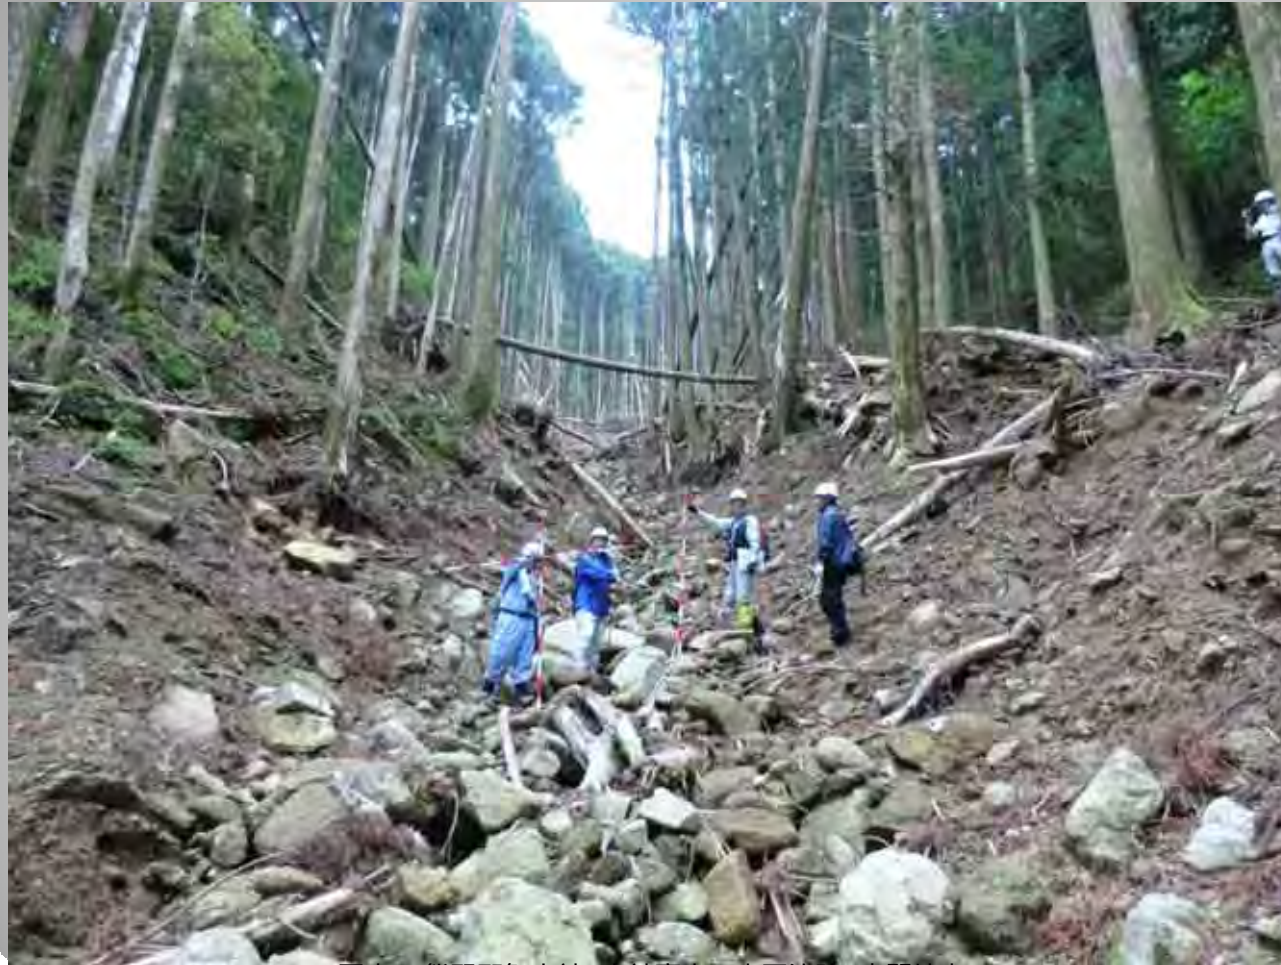
## 熊野那智大社（3）

写真3 熊野那智大社 大社裏山の土石流跡 中間地点  
傾斜角20度程度の既存の谷を押し広げるように発達

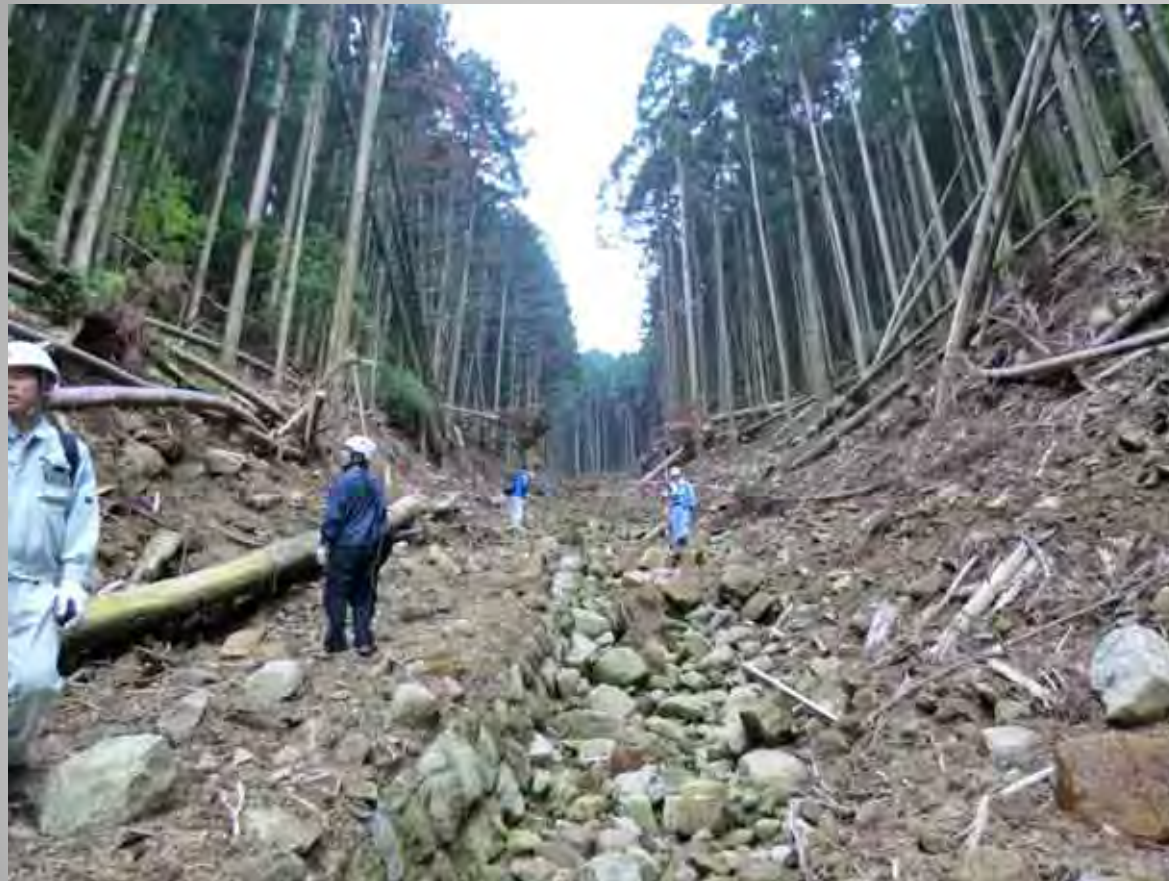
## 熊野那智大社（４）

- 熊野那智大社  
裏山の土石流跡  
中間地点やや  
上部
- 既存の石積みが  
一部残存（既存  
の谷幅推定3～4  
m）

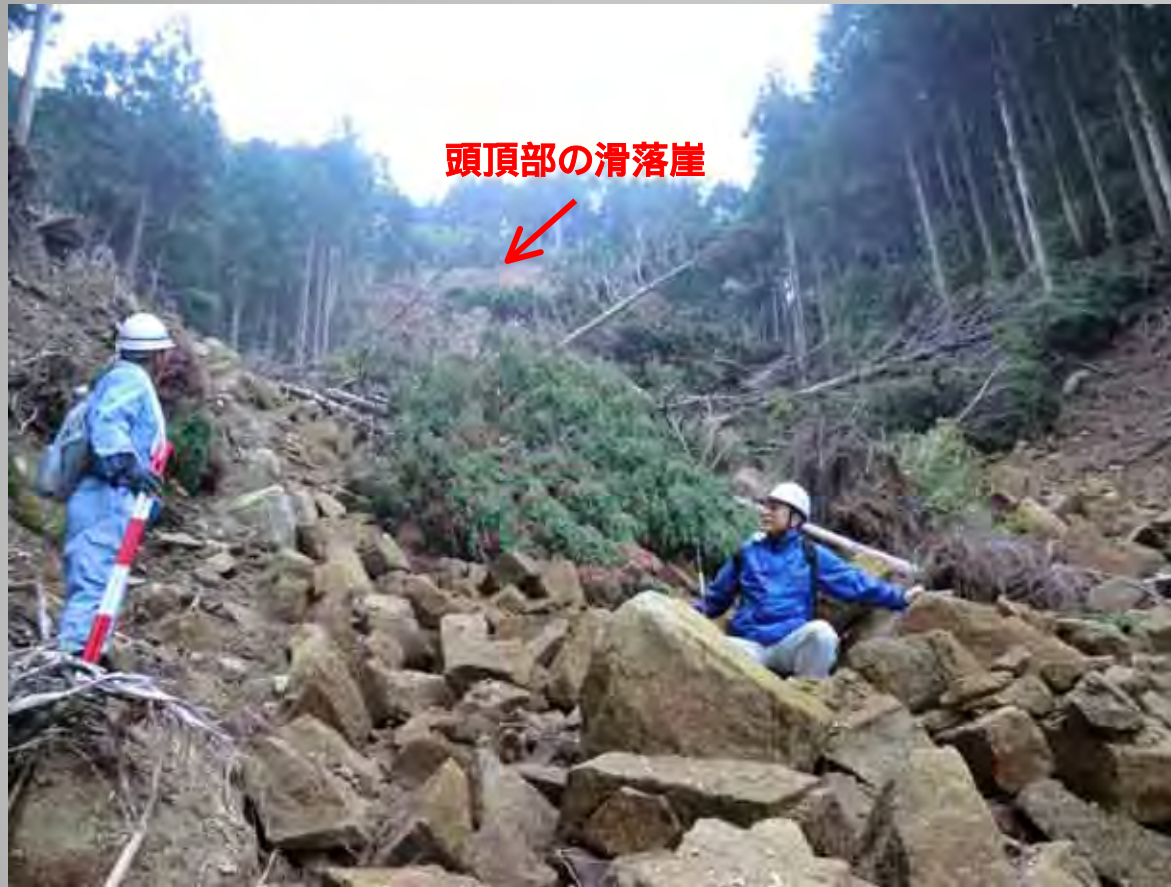
## 熊野那智大社（５）

➤熊野那智大社 大社  
裏山 頭頂部滑落崖下

➤風化の進んだ大量の  
大きな岩石(花こう斑  
岩)が滑落崖の下に  
流れずに堆積

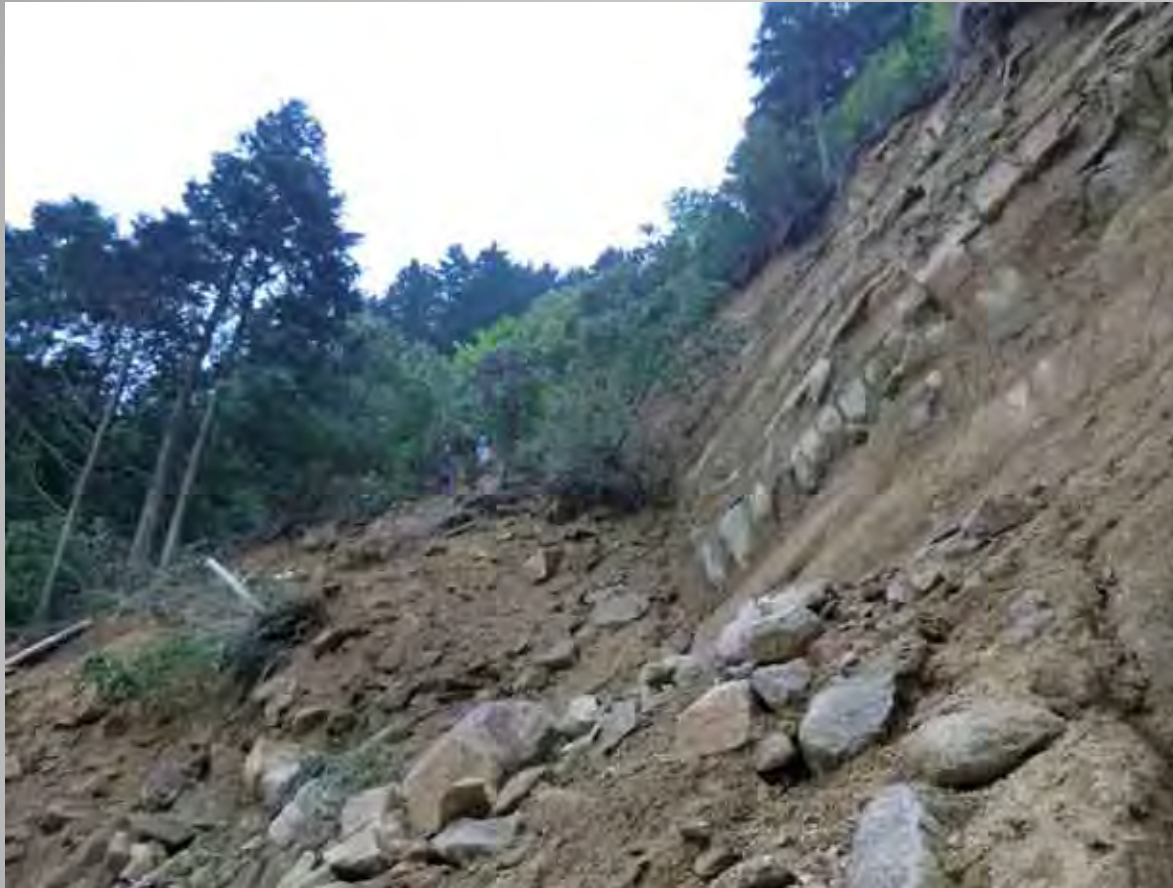
## 熊野那智大社（ 6 ）

➤熊野那智大社 大社  
裏山 頭頂部滑落崖

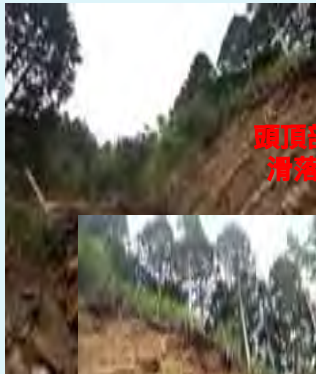
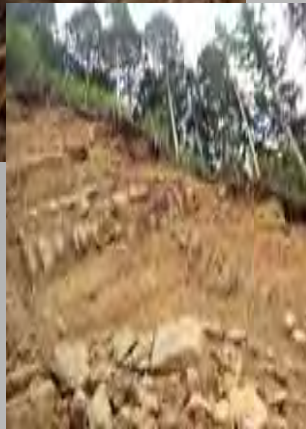
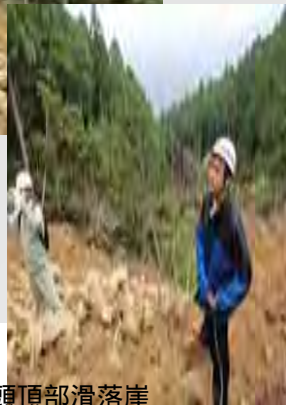
# 熊野那智大社（7）

写真7 熊野那智大社 大社裏山 頭頂部滑落崖  
勾配がきつく、土砂群は留まっているものの石は不安定

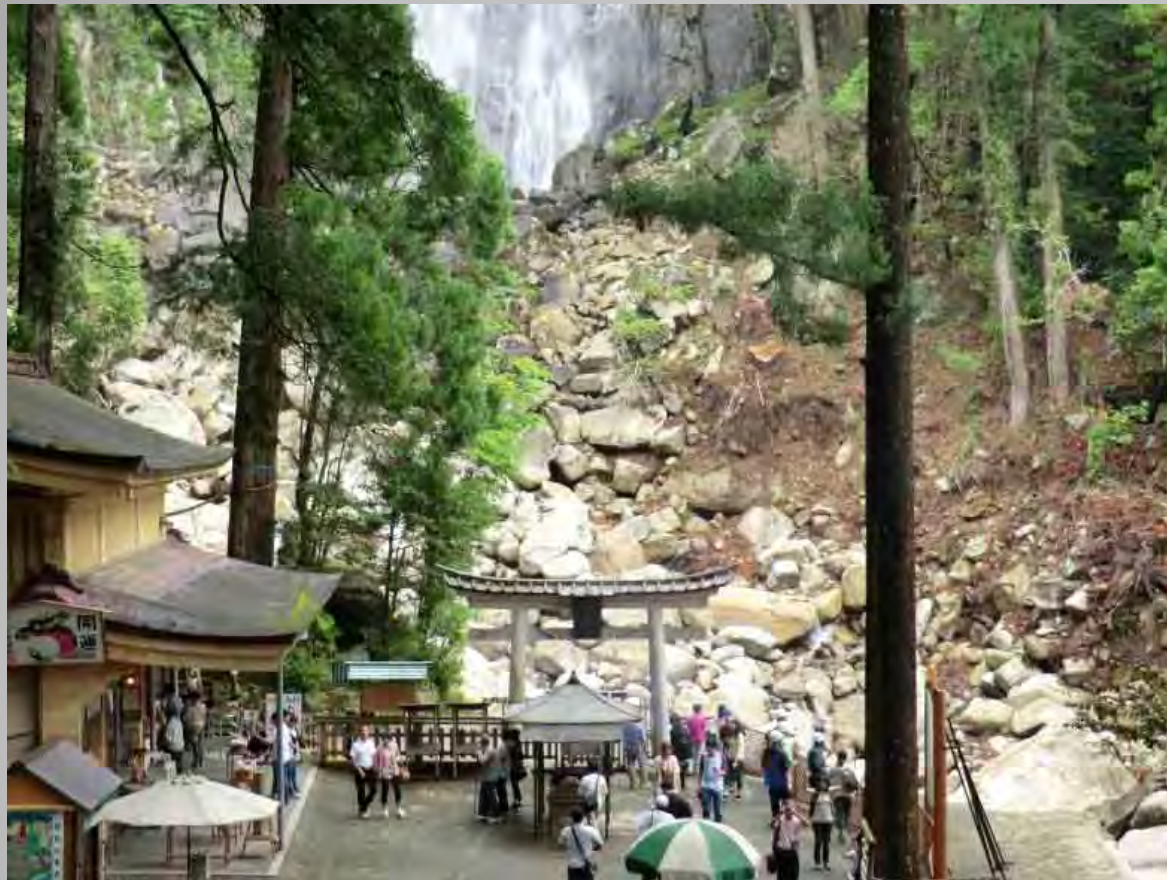
# 那智の滝(1)

➤那智の滝

➤大量の土石がたまる

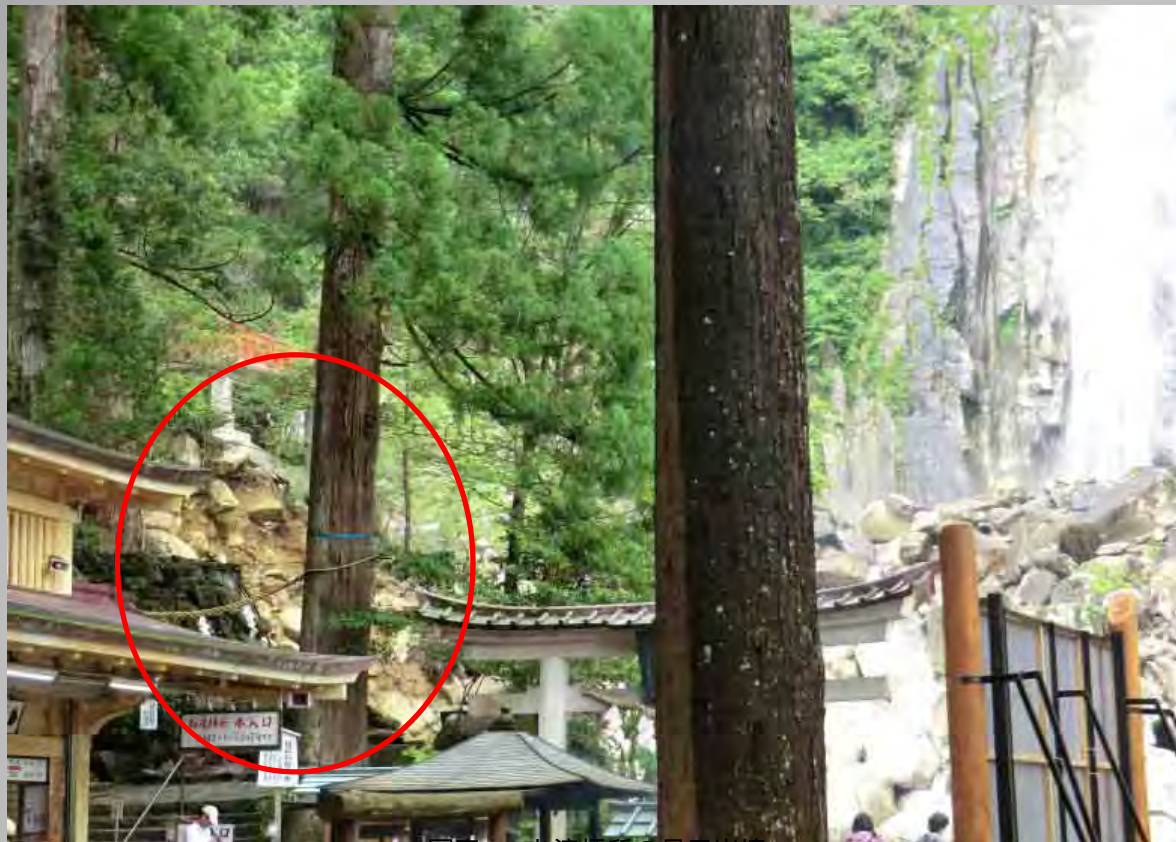
写真15 お滝拝所の足元崩壊

➤お滝拝所の足元  
崩壊

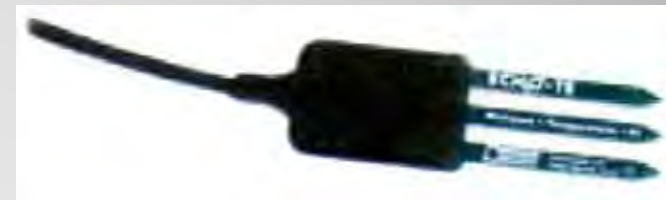
メイワフォーシスKK.カタログより  
(土壌水分、塩分濃度、温度を測定)  
サイズ: 10Lx3.2wx 0.7t(cm)

- 2電極法  
土と電極との接触抵抗不安定のため  
多孔質ブロックを介して測定
- 4電極法  
接触抵抗の影響が小さいので、  
直接土中に挿入して測定
- 多点4極センサ  
電気抵抗と温度を多点で測定
